绵阳市生活垃圾焚烧发电项目

水土保持设施验收报告

建设单位：绵阳中科绵投环境服务有限公司

编制单位：四川涪圣工程设计咨询有限公司

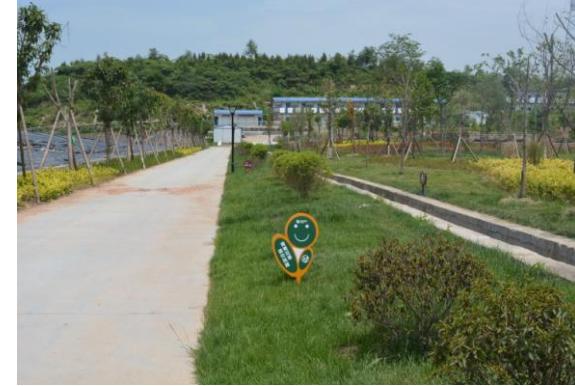
措施名称	具体位置	核查时间	质量描述	现场照片
点片状植被	广场道路	2018.5.29	乔灌草综合绿化，覆盖率大于 99%，植被生长良好，景观效果好，保存完好，起到了很好的水土流失防治作用。

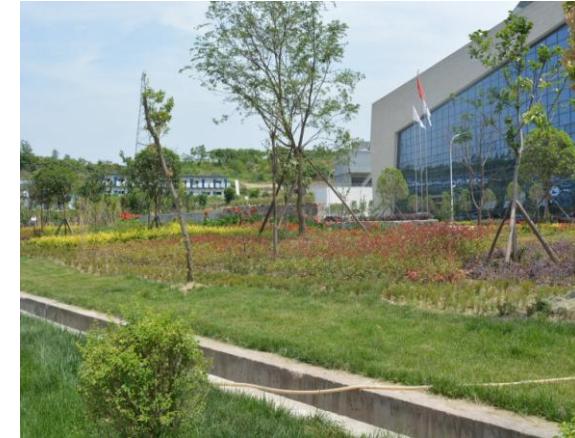
点片状植被	厂区门口	2018.5.29	乔灌草综合绿化，覆盖率大于 99%，植被生长良好，景观效果好，保存完好，起到了很好的水土流失防治作用。

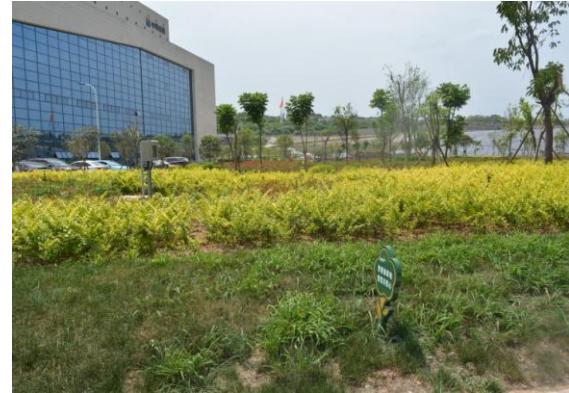
措施名称	具体位置	核查时间	质量描述	现场照片
点片状植被	景观绿化区	2018.5.29	撒草绿化，覆盖率大于 99%，植被生长良好，保存完好，起到了很好的水土流失防治作用。

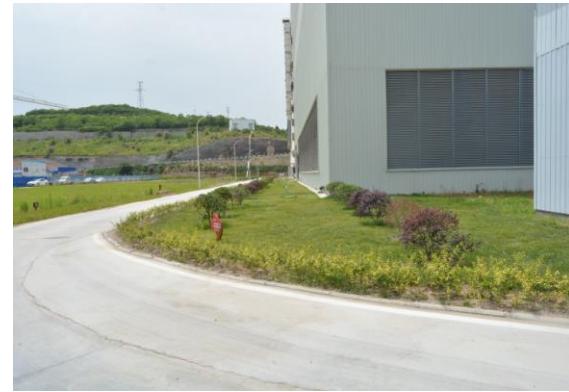
土地整治	主厂房后方	2018.5.29	覆土厚度满足复耕要求，作物生长良好。

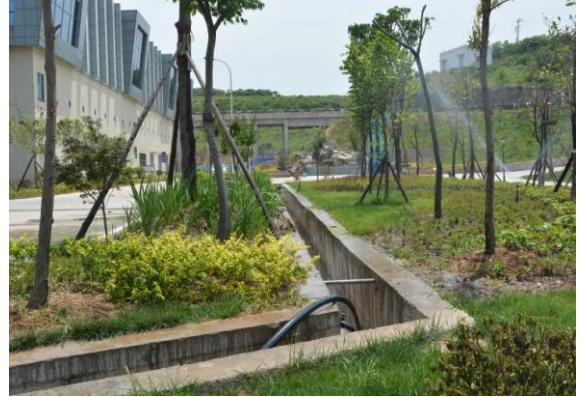
措施名称	具体位置	核查时间	质量描述	现场照片
防洪排导设施	厂区道路	2018.5.29	砌体抹面平整、压光、直顺，无裂缝、空鼓等现象，砌体砂浆配合比准确，砌缝内砂浆均匀饱满、勾缝密实，浆砌石质量和规格符合设计要求

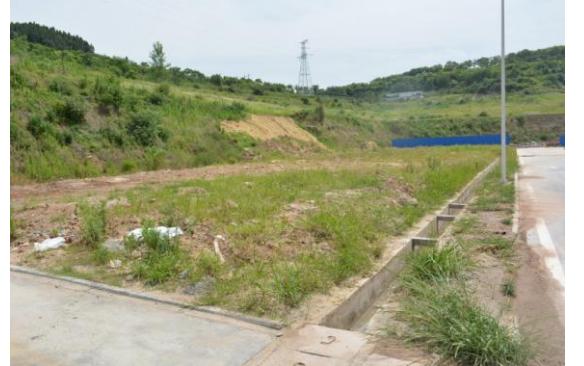
防洪排导设施	厂区道路	2018.5.29	砌体抹面平整、压光、直顺，无裂缝、空鼓等现象，砌体砂浆配合比准确，砌缝内砂浆均匀饱满、勾缝密实，浆砌石质量和规格符合设计要求
